DOCUMENTO: PARECER	DATA.: 08/04/2021	PÁG.: 1 / 9
TÍTULO: PARECER TÉCNICO DA VISITA A PEDREIRA VOLDAC (ABANDONADA) SOB O ENFOQUE DO PROJETO CAMINHOS GEOLÓGICOS	MUNICÍPIO: VOLTA REDONDA

1. Introdução

2. Vistoria Técnica

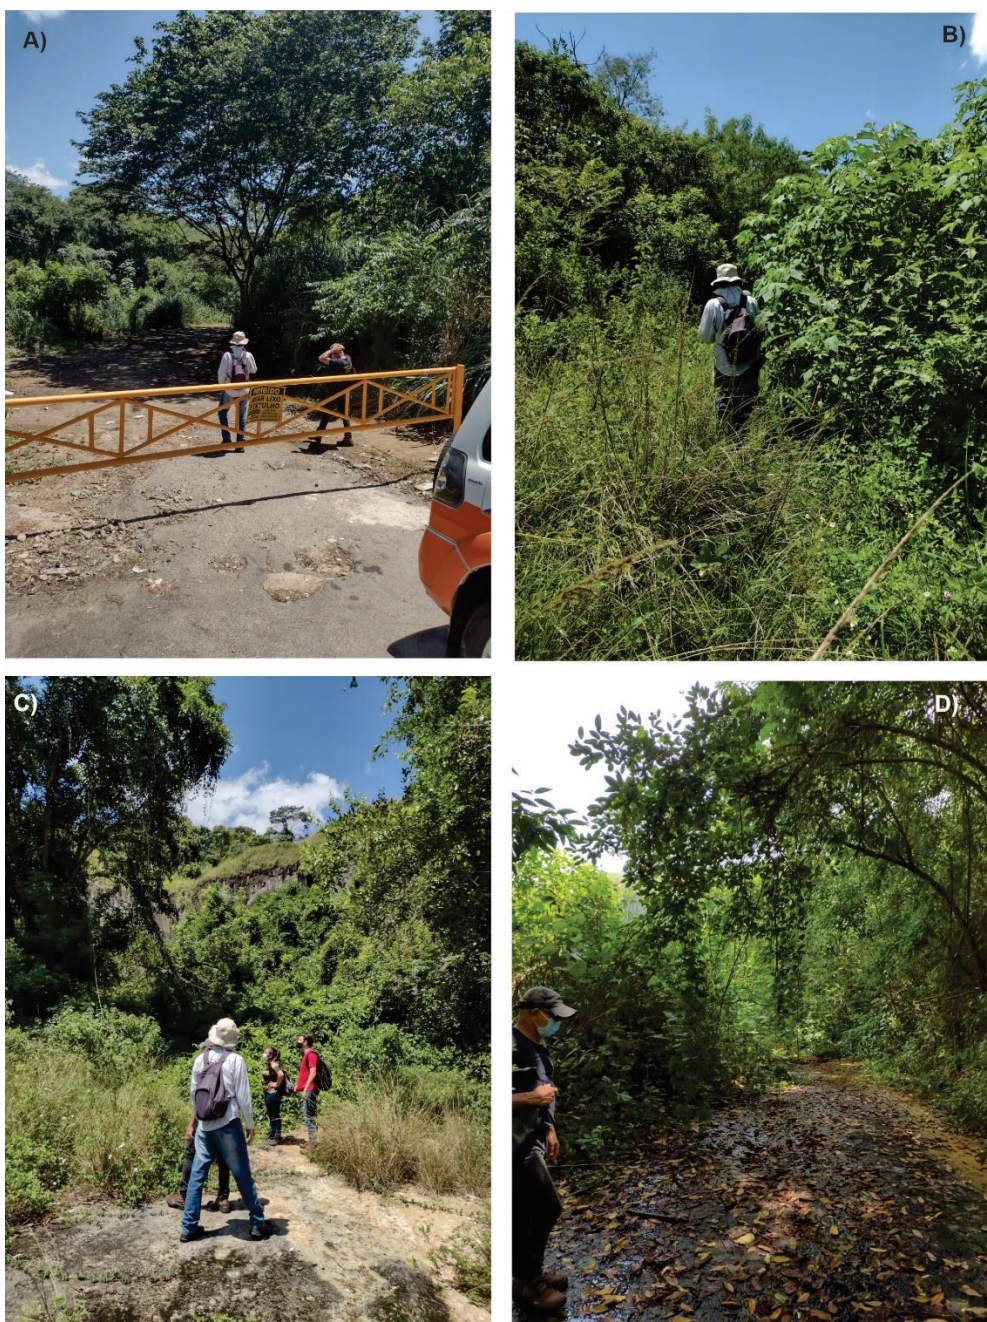
(a) A área, apesar da existência de uma cancela em sua entrada, está abandonada. O mato está alto e o acesso pleno a área está difícil e arriscado. Tanto a trilha (inexistente) quanto as condições de acesso para caminhabilidade e livre circulação são restritas. As águas subterrâneas provenientes da frente de lavra abandonada, que flui através das fraturas do maciço rochoso não estão direcionadas para o rio adjacente e enxarcam o terreno de forma que comprometem a caminhabilidade segura e por conseguinte o livre acesso a área (Figura 2).

Figura 2: Fotos do acesso a pedreira. (A) Cancela na entrada da pedreira, sem guarnição; (B) Trilha na área com mato alto; (C) Entrada de acesso direto a antiga frente de lavra da pedreira; (D) Caminho de acesso a pedreira com água superficial.

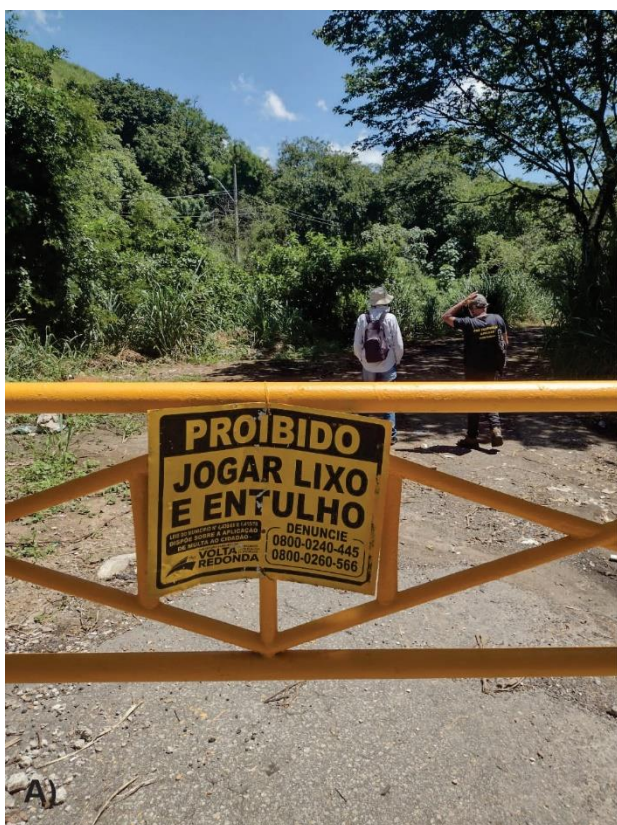
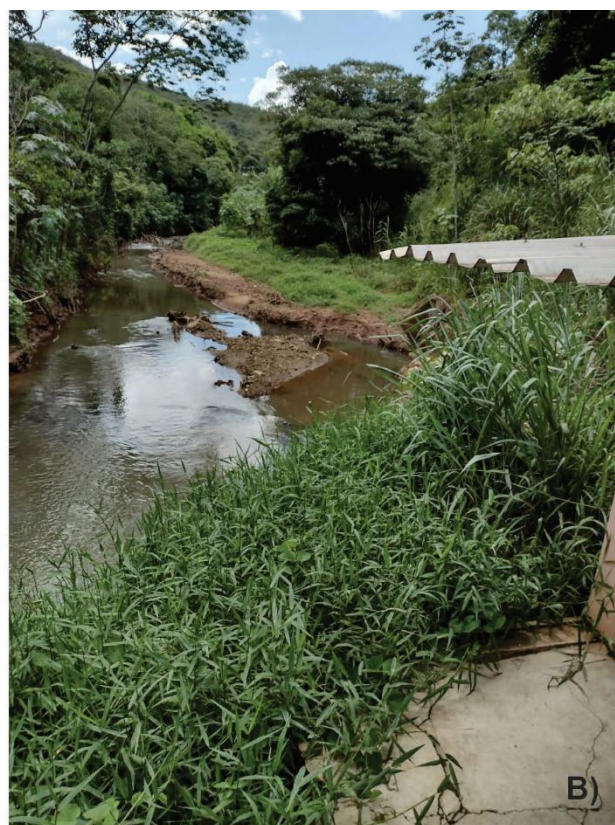
(b) Mata ciliar precária ou inexistente. A margem do córrego adjacente à pedreira da Voldac não possui mata ciliar, o que o torna extremamente vulnerável a qualquer contaminação ou acidente que possa ocorrer no interior da área da pedreira (Figura 1 e 3). É possível observar ainda que a área serve como bota-fora de entulho de diversas naturezas, tendo entre tais resíduos: rejeito industrial, lixo comum, animais mortos por rituais religiosos e sobras de construção civil.

Figura 3: (A) Placa da entrada da área indicando a proibição de jogar lixo e entulho. (B) Foto da margem do córrego adjacente à pedreira.

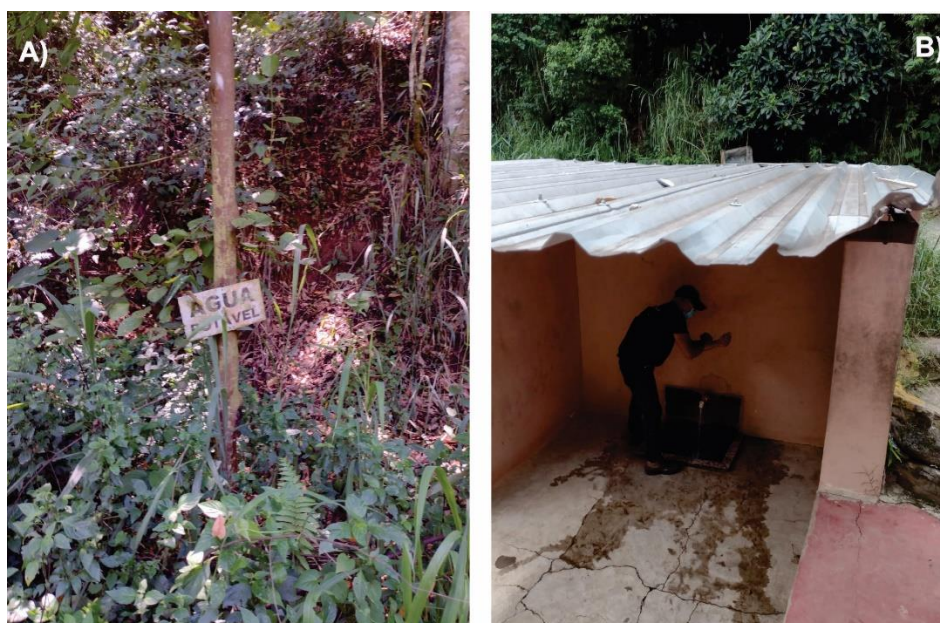
(c) Fonte de água potável comprometida. Existe no interior da área da pedreira Voldac uma captação de água canalizada através de estrutura de alvenaria para uso da população. Entretanto o estado de conservação da captação é precário e a sua proximidade com o rio e com o colapso da estrutura edificada tornam o local impróprio para uso. O ideal seria inutilizar o tal ponto de água e construir um novo mais

a montante da área e distante de possíveis contaminações, pois o uso da água se dá para consumo humano.

Figura 4: (A) Foto do antigo ponto de captação da água. (B) Foto do atual ponto de captação de água.

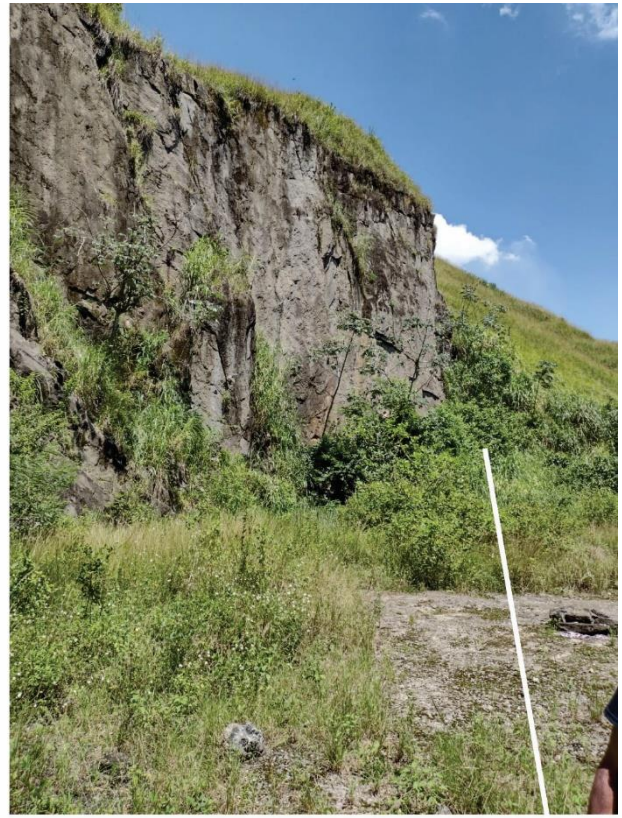
(d) Condições do maciço rochoso. Atualmente a pedreira abandonada possui três paredões de rocha, sendo que um deles constitui ameaça com queda de fragmentos de rocha, pois os recortes feitos pela antiga pedreira utilizaram os planos de fraqueza da rocha (foliação e fraturas pré-existentes para a otimização do desmonte de rocha quando da pedreira em atividade). Os outros dois paredões estão aparentemente estáveis, mas é necessário um estudo geotécnico para estabelecer o grau de segurança para se frequentar o local.

Figura 5: Fotos da frente de lavra da pedreira. Foto inferior panorâmica da antiga frente de lavra, com indicação por linha branca do paredão frontal e lateral esquerdo.
